安全診斷報告書

신한대학교 동두천캠퍼스 브니엘관

안전진단

2022. 05.

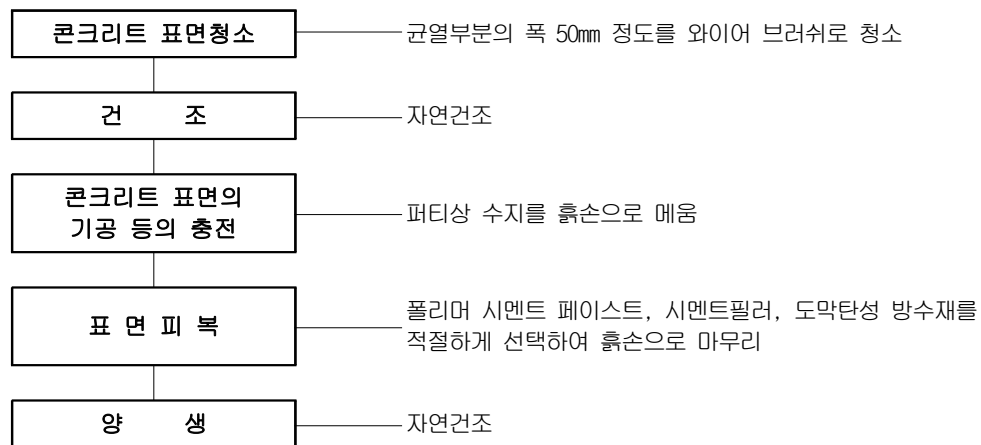
표면처리공법 흐름도

이 방법은 균열의 진행이 정지된 상태이며, 일반적으로 폭 0.2mm 이하의 미세한 균열이 많이 발생하여 각각의 균열에 대하여 보수가 곤란한 경우에 적용하는 공법으로서 전면 에 보수재료를 도포, 도막을 형성하여 방수성을 회복시키는 공법으로 균열 부분만을 피복하는 공법과 전체를 피복하는 방법이 있다. 단, 활성균열에 대해서는 대처할 수 없으며, 피복재의 두께가 얇으므로 시간에 따른 열화에 대해 주의를 요한다.

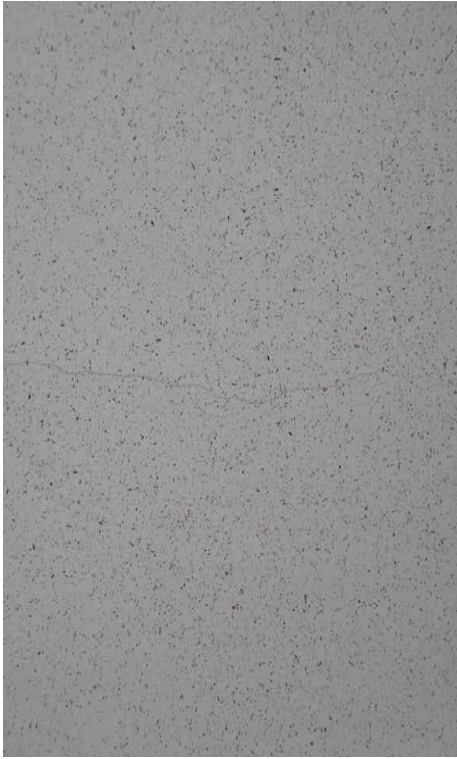
<p>21</p>	<p>위 치 : 신한대학교 동두천캠퍼스 브니엘관 안전진단 내 용 : 지상1층 계단실 벽체 수직균열</p>
<p>22</p>	<p>위 치 : 신한대학교 동두천캠퍼스 브니엘관 안전진단 내 용 : 지상1층 계단실 벽체 균열</p>

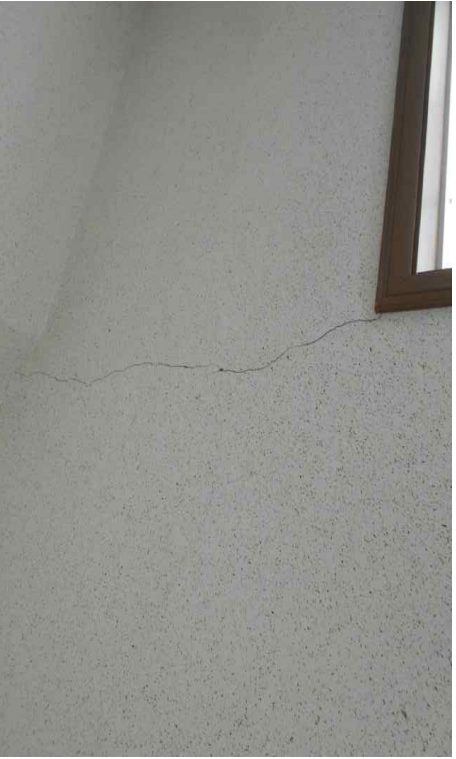
<p>23</p>	<p>위 치 : 신한대학교 동두천캠퍼스 브니엘관 안전진단 내 용 : 지상1층 계단실 벽체 균열</p>
<p>24</p>	<p>위 치 : 신한대학교 동두천캠퍼스 브니엘관 안전진단 내 용 : 지상1층 계단실 벽체 수직균열</p>

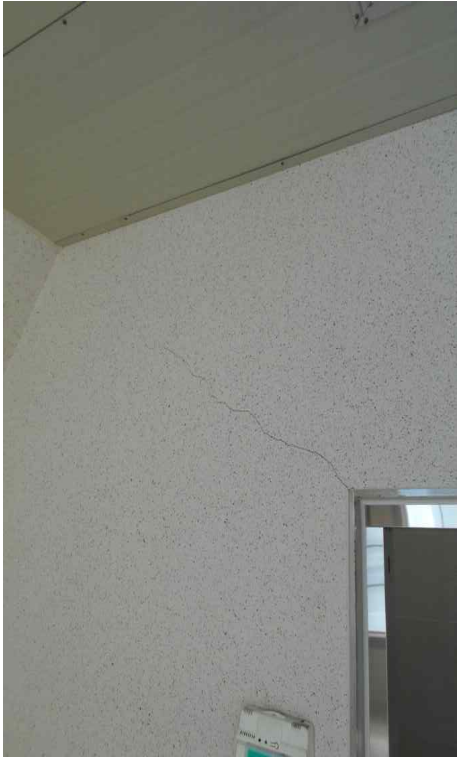
<p>25</p>	<p>위 치 : 신한대학교 동두천캠퍼스 브니엘관 안전진단 내 용 : 지상1층 계단실 벽체 균열</p>
<p>26</p>	<p>위 치 : 신한대학교 동두천캠퍼스 브니엘관 안전진단 내 용 : 지상1층 계단실 벽체 수직균열</p>

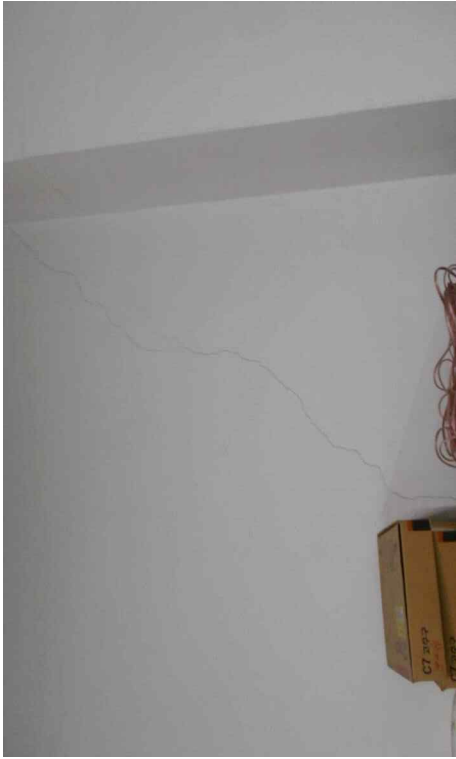
<p>27</p>	<p>위 치 : 신한대학교 동두천캠퍼스 브니엘관 안전진단 내 용 : 지하1층 벽체 균열</p>
<p>28</p>	<p>위 치 : 신한대학교 동두천캠퍼스 브니엘관 안전진단 내 용 : 지하1층 벽체 균열</p>
